Prüfbericht 2023 H

nach DIN 1076

Bauwerksname **Brücke über Feuchtwiese**
Teilbauwerksname **Brücke über die Feuchtwiese**
Kreis **Leipzig, Landkreis**
Ort **Markkleeberg**
Bauwerksrichtung
Bauwerksart **Balkenbrücke / Mittelträger / Trapezplatte**
Tragfähigkeit
Baujahr

Prüfrichtung **Ost - West**
Prüfer **Ray Estel**
Prüfung vom **21.06.2023** bis **21.06.2023**

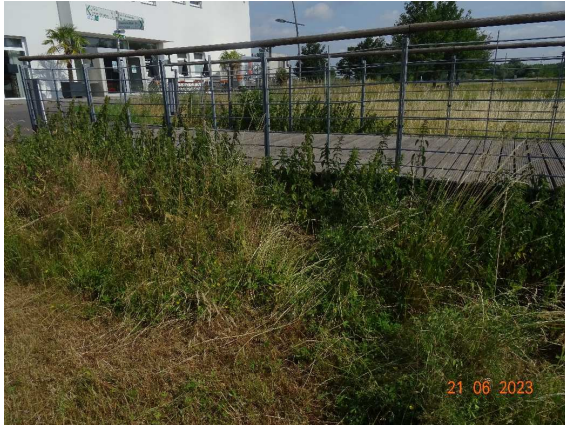
ADSC07189

[18] S=0, V=1, D=1 BSP-ID 001-05

Überbau, Bereichsweise, Prüfung behindert durch Bewuchs, Vorne und hinten am Bauwerk

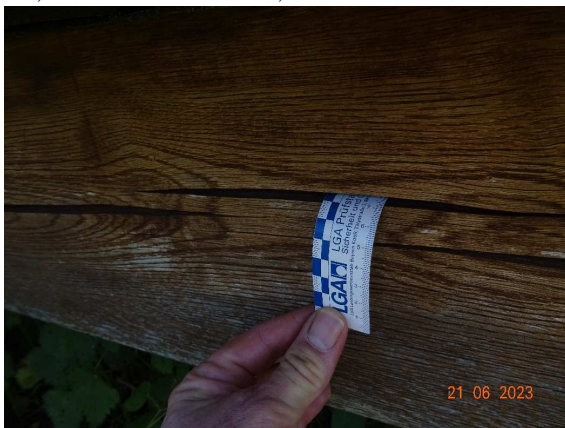
ADSC07190

[2] S=1, V=0, D=2 BSP-ID 015-99

Balken / Längsträger, Holz, Häufig, Längsrisse, Seitenfläche beidseitig, Außen, vereinzelt Risstiefe bis 5 cm, sonst meistens 2-4cm, Balkendicke 13cm

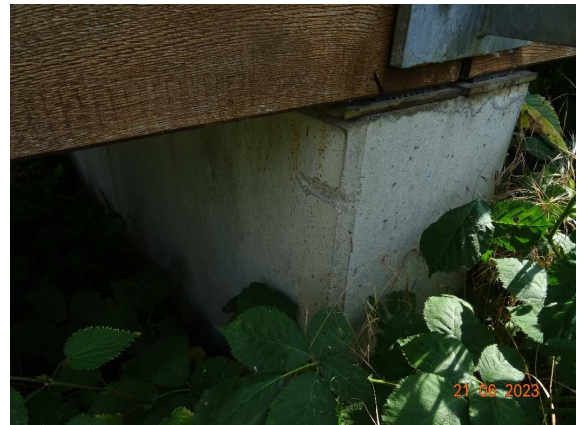
ADSC07198

[7] S=0, V=0, D=1 BSP-ID 021-08

Pfeiler / Stütze als Vollquerschnitt, Beton, Vereinzelt, Abgeplatzt, Vorne und hinten am Bauwerk, Links, 3. + 4. Stütze
HP23: +5 stütze

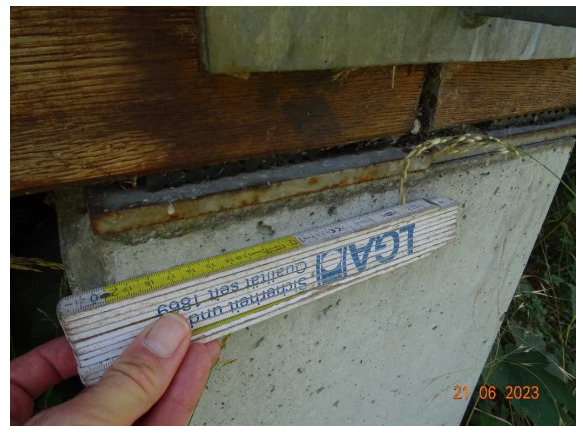
ADSC07197

[6] S=0, V=0, D=1 BSP-ID 214-08

Lagerplatte unten, Stahl / Metall, Vereinzelt, Angerostet, Anzahl: 2 Stück, 3-ter Pfeiler/Stütze, Beidseitig, HP23: +7 und 11 Stütze

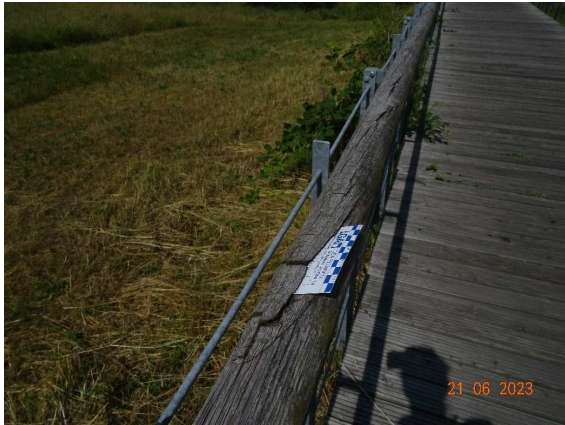
ADSC07196

[10] S=0, V=2, D=1 BSP-ID 231-20

Handlauf des Geländers, Holz, Mehrfach, Gespalten, Längs durchgehend, Beidseitig, Verletzungsgefahr, Holzschutz großflächig nicht mehr vorhanden

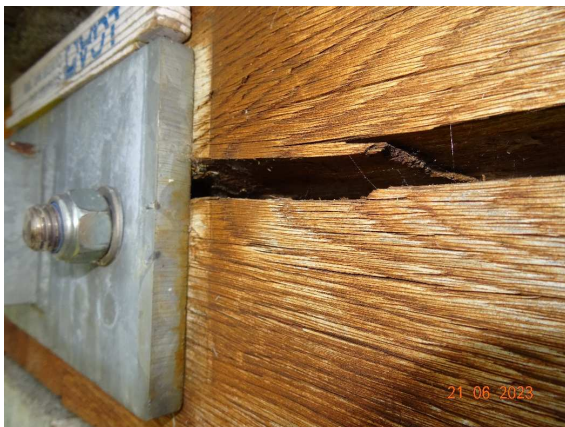
ADSC07204

[17] S=1, V=2, D=1 BSP-ID 231-15
Pfostenverankerung des Geländers, Vereinzelt,
Freiliegend, Anzahl: 2 Stelle(n), Holzspaltungen im
Bereich der Geländerverankerung, keine volle
Kraftübertragung möglich, betrifft Pfosten am Pfeiler 10
links und Pfeiler 11 rechts

Art der Leistung	Instandsetzung Geländer / Brüstungen (lfd m -G-)	
Menge	170	Geschätzte Kosten 1.800 EURO
Dauer der Maßnahme	3 Tage	Ausführungsjahr
Dringlichkeit	Mittelfristig	
Maßnahmenfixierung	Keine Maßnahme festgelegt	
Projektbezeichnung		
Bemerkung	- aufbringen von Holzschutzanstrich - partieller Austausch von beschädigten Handlaufabschnitten - betrifft Schaden 16

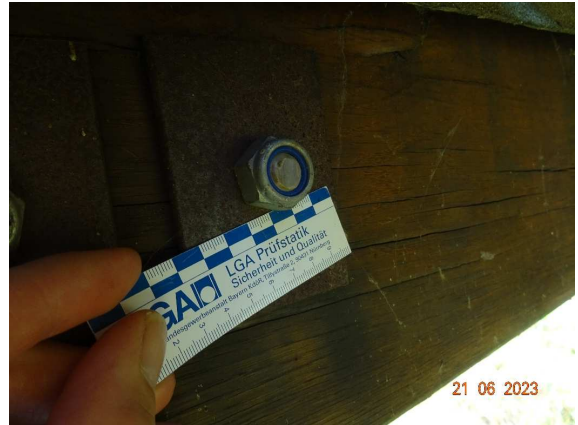
ADSC07200

[1] S=1, V=0, D=1 BSP-ID 231-15
Pfostenverankerung des Geländers, Schraube, Mehrfach,
Zu kurz, Längs durchgehend, Beidseitig

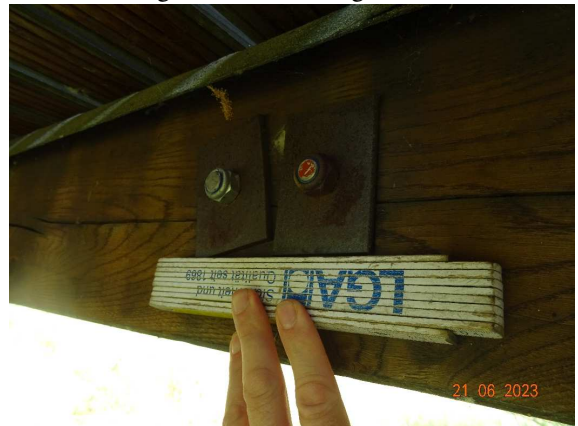
ADSC07202

[3] S=0, V=0, D=1 BSP-ID 234-04
Ankerplatte des Geländerpfostens, Stahl / Metall,
Mehrfach, Angerostet, Mitte längs am Bauwerk

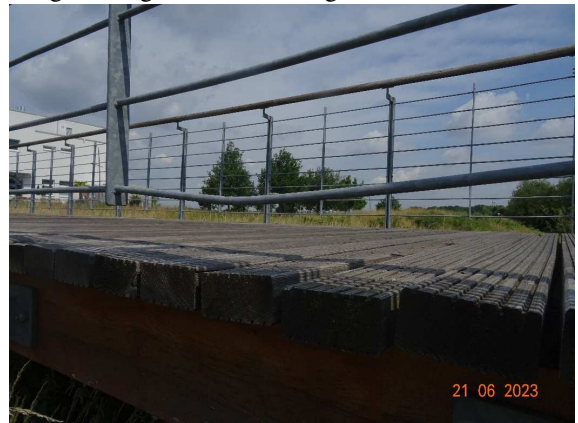
ADSC07205

[14] S=0, V=1, D=0 BSP-ID 231-04
Füllung des Geländers, Stahl / Metall, Häufig, Verbogen,
Längs durchgehend, Beidseitig

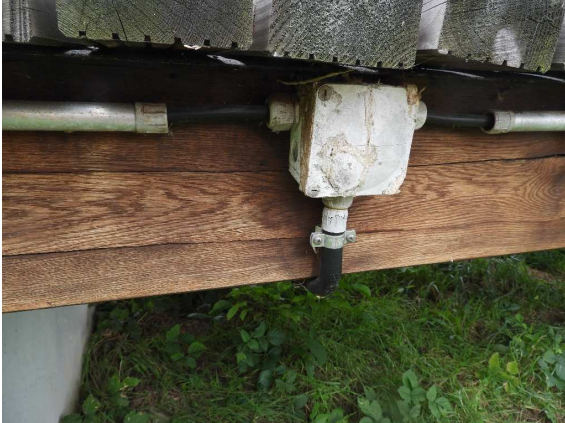
ADSCN2373

[5] S=0, V=0, D=1 BSP-ID 261-99

Leitung für Elektrizität, Kunststoffe / Glas, Mehrfach,
Versprödet, Anzahl: 4 Stück, Mitte längs am Bauwerk,
beginnender Zerfall

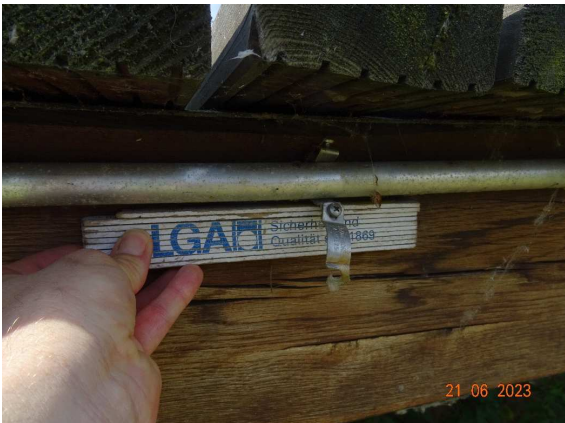
ADSC07201

[4] S=0, V=0, D=1 BSP-ID 261-13

Befestigung des Schutzrohr, Stahl / Metall, Vereinzelt,
Locker / lose, Vorne am Bauwerk, Rechts

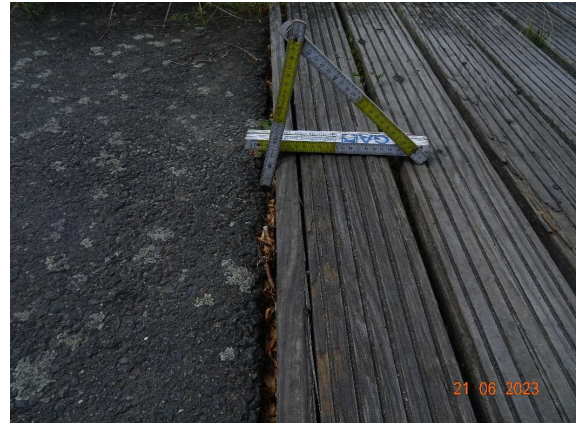
ADSC07195

[8] S=0, V=2, D=1 BSP-ID 241-02

Geh- und Radwegbelag, Bohle, Eine Stelle, 2 - 5 cm
abgesackt / gesetzt, Am Anfang des Bauwerks

Art der Leistung	Erneuerung / Instandsetzung des Rad- / Gehwegbelages (m² Instands-fl -A-)	
Menge	1	Geschätzte Kosten 500 EURO
Dauer der Maßnahme	1 Tag	Ausführungsjahr
Dringlichkeit	Mittelfristig	
Maßnahmenfixierung	Keine Maßnahme festgelegt	
Projektbezeichnung		
Bemerkung	Niveauangleichung des Belages am Bauwerksanfang

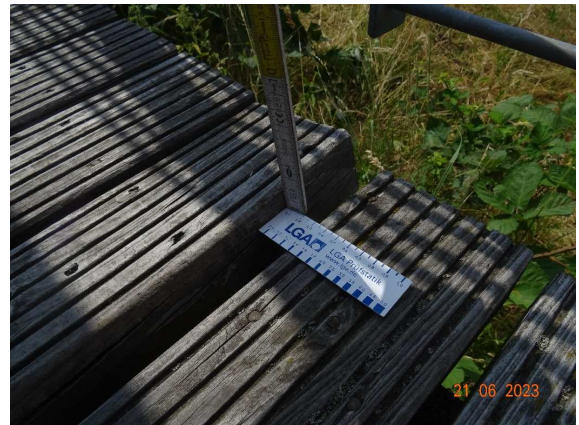
ADSC07206

[15] S=0, V=1, D=0 BSP-ID 241-01

Geh- und Radwegbelag, Bohle, Mehrfach, Absatz,
Absätze < 2 cm

Felder: 3, 5, 7, 11, 12, 14, 15

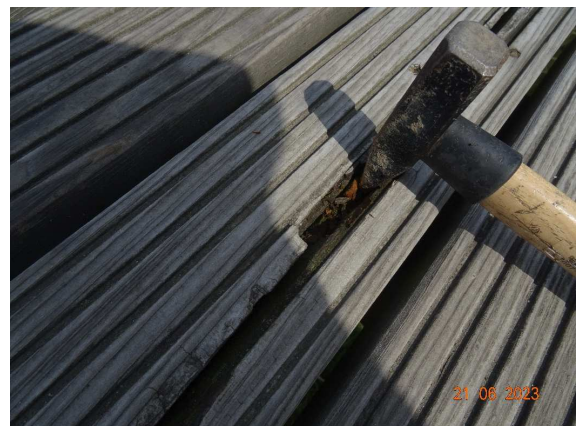
ADSC07207

[19] S=1, V=1, D=2 BSP-ID 245-03

Geh- und Radwegbelag, Bohle, Eine Stelle, Morsch,
11-tes Feld

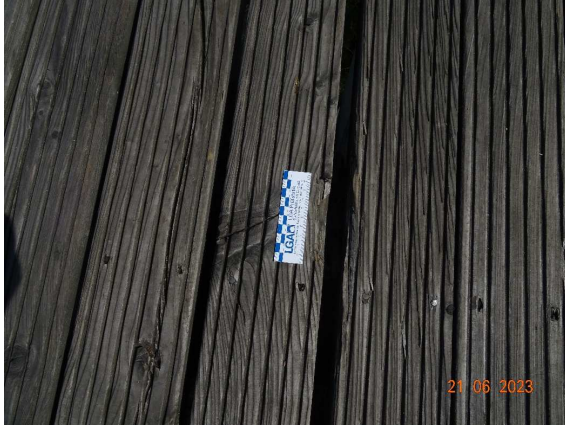
ADSC07193

[13] S=0, V=1, D=1 BSP-ID 245-11
Geh- und Radwegbelag, Bohle, Vereinzelt, Gebrochen /
abgebrochen, Felder: 2, 5
HP23: + Felder 1, 12, 11

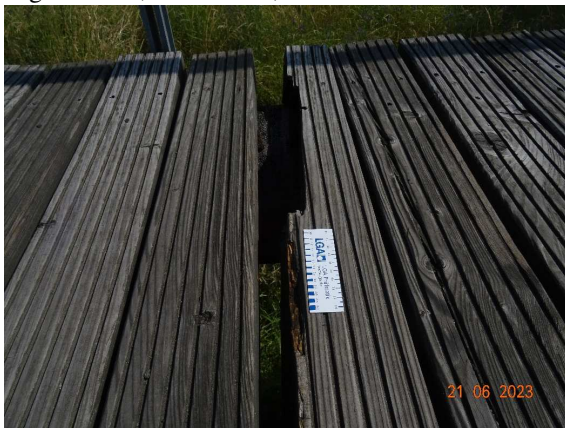
ADSC07192

[16] S=0, V=2, D=1 BSP-ID 245-11
Geh- und Radwegbelag, Bohle, Eine Stelle, Gebrochen /
abgebrochen, 12-tes Feld, Hinten am Bauwerk

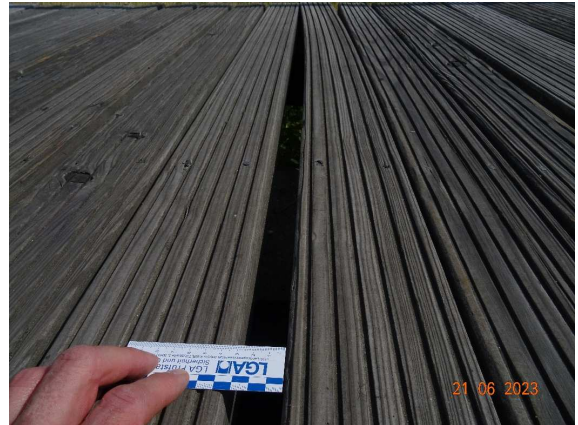
ADSC07191

[12] S=0, V=1, D=0 BSP-ID 245-09
Geh- und Radwegbelag, Bohle, Mehrfach, Abstand zu
groß, Längs durchgehend, Bohle hat sich verformt,
Abstände 3 - 4 cm, 1x 6cm
betroffene Felder: 1, 4, 5, 7, 8, 9, 10, 11, 12, 13
