Prüfbericht 2020 H

nach DIN 1076

Bauwerksname **Brücke über den ehemaligen Floßgraben**
Teilbauwerksname **Brücke zwischen Parkplatz und Bootshaus**
Kreis **Leipzig, Landkreis**
Ort **Markkleeberg**
Bauwerksrichtung **vom Gymnasium zum See**
Bauwerksart **Gewölbe-/Bogenbrücke ohne Aufbeton**
Tragfähigkeit
Baujahr

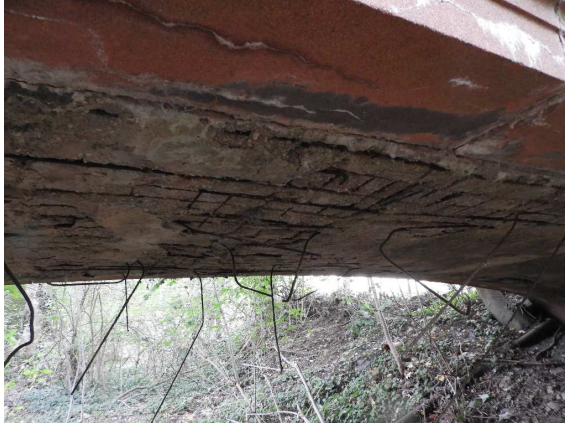
ADSCN2387

[1] S=4, V=0, D=4 BSP-ID 002-08

Wandung, Bewehrung, Flächendeckend, Heraushängend,
Längs durchgehend, Quer durchgehend, Unterseite, Stöße
der Längsbewehrung zum großteil nicht mehr wirksam

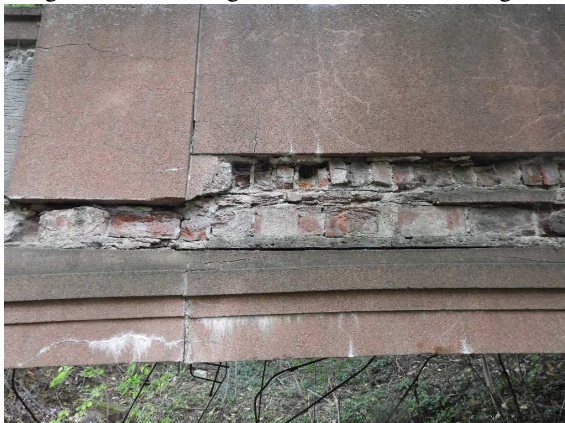
ADSCN2389

[3] S=1, V=0, D=2 BSP-ID 010-04

Stirnwand, Tragendes Mauerwerk, Stellenweise,
Längsrisse, Mitte längs am Bauwerk, Beidseitig

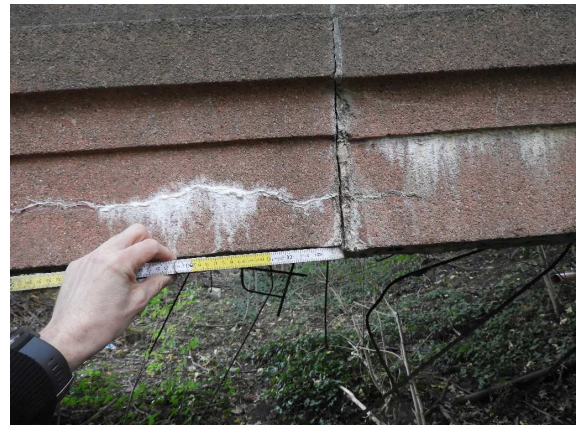
ADSCN2388

[2] S=2, V=0, D=2 BSP-ID 009-15

Bogenstirnseite, Tragendes Mauerwerk, Stellenweise,
Abgesackt / Setzung, Mitte längs am Bauwerk, Beidseitig

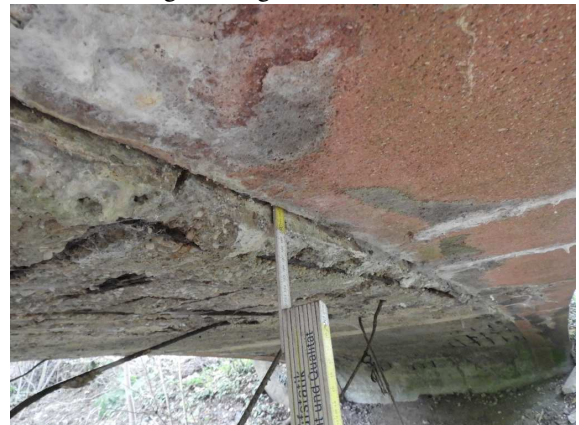
ADSCN2394

[6] S=2, V=0, D=3 BSP-ID 010-01

Bogenstirnseite, Tragendes Mauerwerk, Durchgehend,
Längsrisse, Längs durchgehend, Beidseitig, Unterseite,
Durch Stirnringrisse abgetrennte Stirnseiten

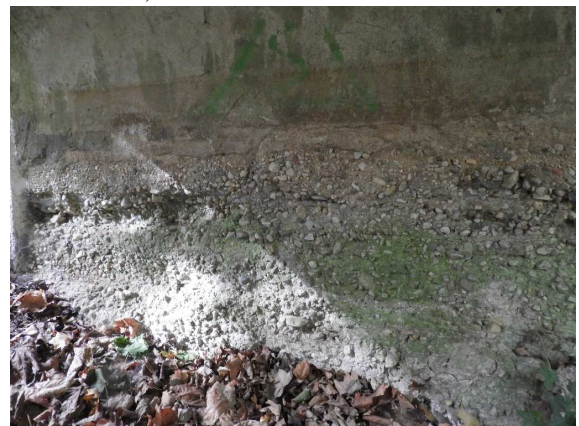
ADSCN2390

[4] S=1, V=0, D=2 BSP-ID 021-02

Widerlagerwand, Beton, Bereichsweise,
Wasserausfaltung/-ausspülung, Fläche: 0,25 m2, Hinten
am Bauwerk, Wasserwechselzone

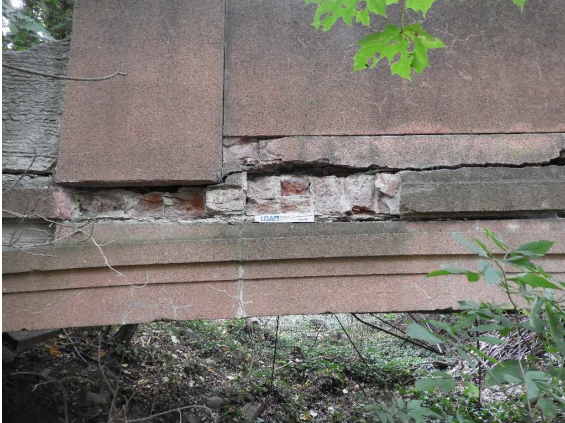
ADSCN2391

[5] S=1, V=2, D=2 BSP-ID 237-11

Brüstung als Absturzsicherung, Stein, Zahlreich,
Herausgebrochen, Längs durchgehend, Seitenfläche
beidseitig

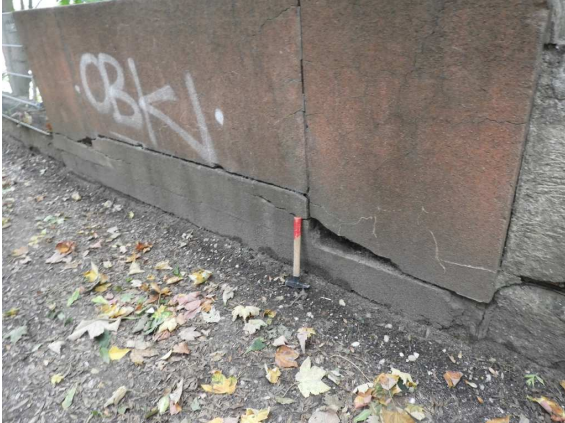
ADSCN2392

[7] S=1, V=3, D=3 BSP-ID 237-11

Brüstung als Absturzsicherung, Tragendes Mauerwerk,
Durchgehend, Brüchig, Beidseitig, Teile der Brüstung
sind nicht mehr mit Sockel verbunden und wegen
durchgehender Risse freistehend.
