# Prüfbericht 2022 E

nach DIN 1076

Bauwerksname **BW16 - Brücke über die Mühlpleiße, AGRA**  
Teilbauwerksname **BW16 - Brücke über die Mühlpleiße, AGRA**  
Kreis **Leipzig, Landkreis**  
Ort **Markkleeberg**  
Bauwerksrichtung  
Bauwerksart **Plattenbrücke**  
Tragfähigkeit  
Baujahr

**Zustandsnote: 2,5**

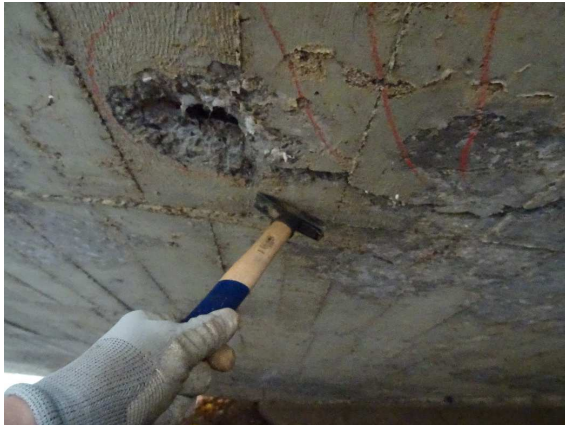
ADSC05334

[4] S=0, V=0, D=2 BSP-ID 002-02  
Platte, Beton, Eine Stelle, Abplatzung mit freiliegender Bewehrung, Oberstrom rechts, auch auch gerissene Hohlstelle

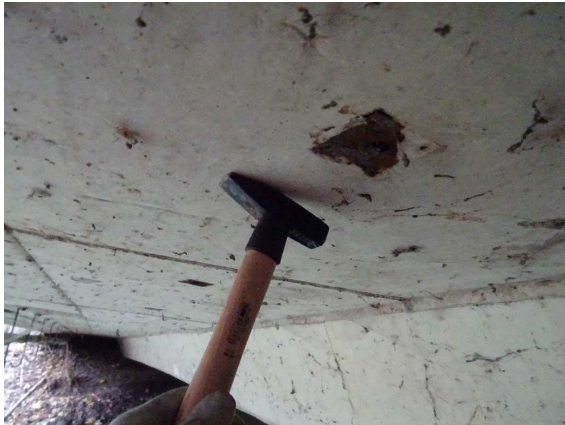
ADSC05330

[2] S=0, V=0, D=1 BSP-ID 001-05  
Kragarm, Fremdkörper an der Betonoberfläche, Mehrfach, Verrostet, Längs durchgehend, Beidseitig

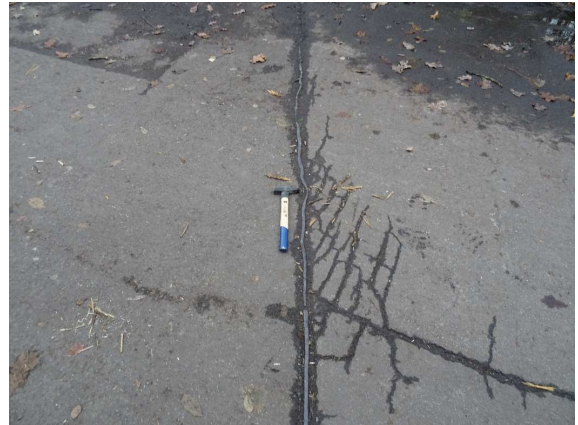
ADSC05350

[23] S=1, V=0, D=2 BSP-ID 226-18  
Mit Bauwerksabschlussprofil (T-Profil oder ähnlich), Stahl / Metall, Gesamtes Bauteil, Verformt, Am Anfang des Überbaus, Quer durchgehend, Fugen zu Belag nicht vergossen, Maßnahme {2}

Art der Leistung	<b>Instandsetzung von Belagsfugen (lfd m -A-)</b>	
Menge	<b>75</b>	Geschätzte Kosten
Dauer der Maßnahme		Ausführungsjahr
Dringlichkeit	<b>Mittelfristig</b>	
Maßnahmenfixierung	<b>Keine Maßnahme festgelegt</b>	
Projektbezeichnung		
Bemerkung

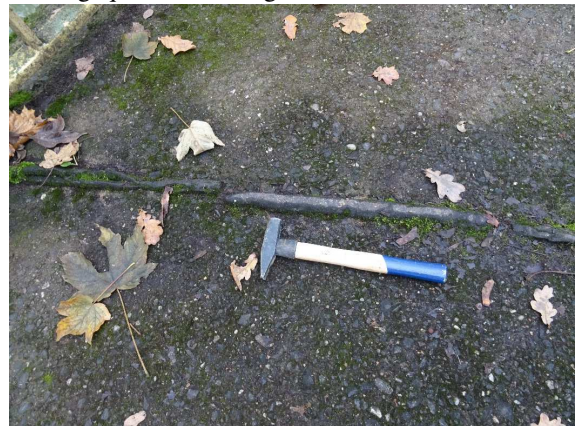
ADSC05337

[5] S=0, V=0, D=2 BSP-ID 259-06  
Kappe, Fugenfüllung der Raumfuge quer, Alle, Schadhaf, Vorne und hinten am Bauwerk, Beidseitig, herausgequollen, brüchig, nicht haftend, Maßnahme {2}

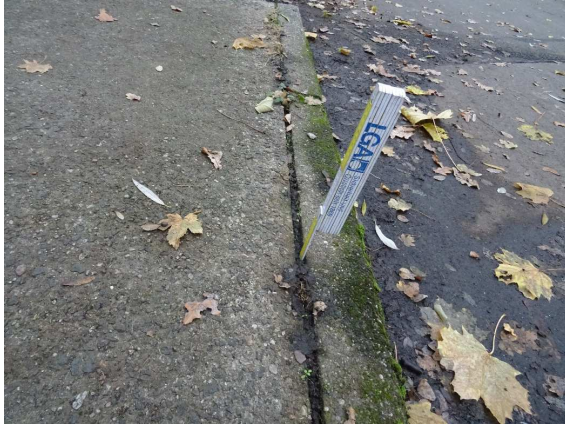
ADSC05341

[12] S=0, V=1, D=2 BSP-ID 233-04  
Bordstein, Fuge zwischen Bordstein und Kappe,  
Größtenteils, Offen, Beidseitig, Maßnahme {2}

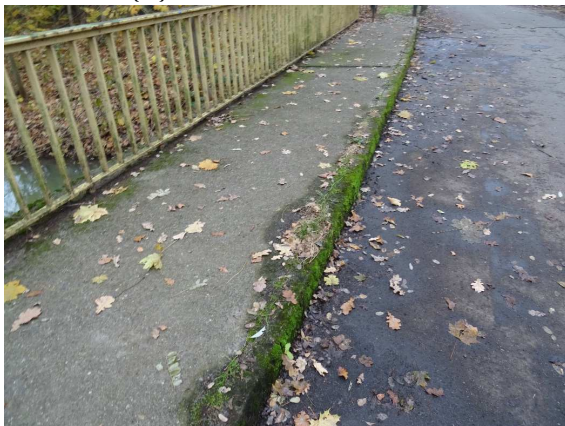
ADSC05340

[11] S=0, V=0, D=1 BSP-ID 230-01  
Bordstein, Stein, Größtenteils, Bemoost, Beidseitig,  
Maßnahme {2}

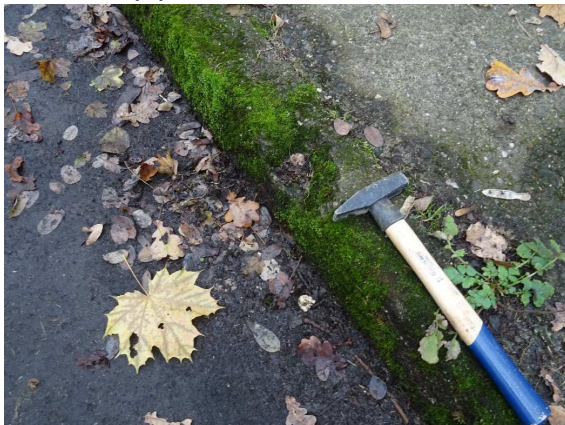
ADSC05338

[7] S=0, V=1, D=1 BSP-ID 233-07  
Bordstein, Stein, Mehrfach, Abgeplatzt, Beidseitig,  
Maßnahme {2}

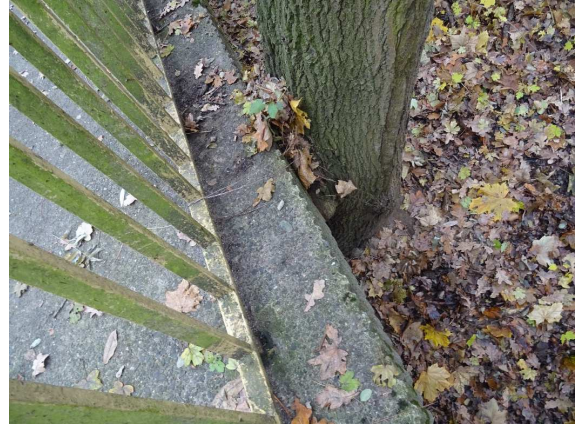
ADSC05339

[8] S=0, V=1, D=1 BSP-ID 230-01  
Gesims, Beton, Eine Stelle, Gefahr durch Bewuchs,  
Hinten am Bauwerk, Rechts

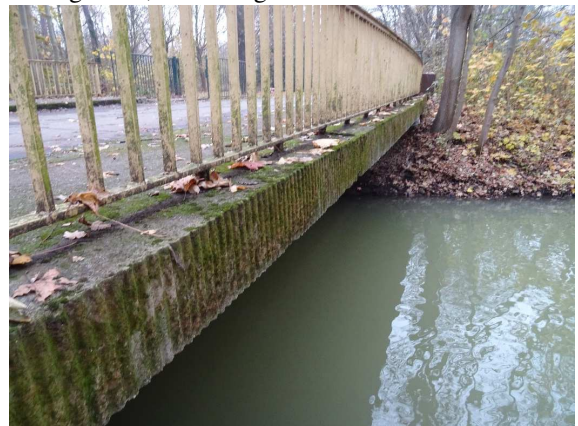
ADSC05335

[6] S=0, V=0, D=1 BSP-ID 230-01  
Gesims, Beton, Bereichsweise, Bemoost, Längs  
durchgehend, Beidseitig

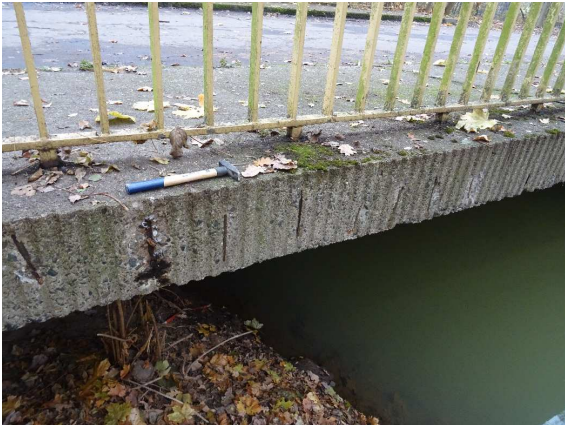
ADSC05336

[9] S=0, V=0, D=2 BSP-ID 230-09  
Senkrechte Fläche des Gesimses, Beton, Mehrfach,  
Abplatzung mit freiliegender Bewehrung, Längs  
durchgehend, Seitenfläche rechts

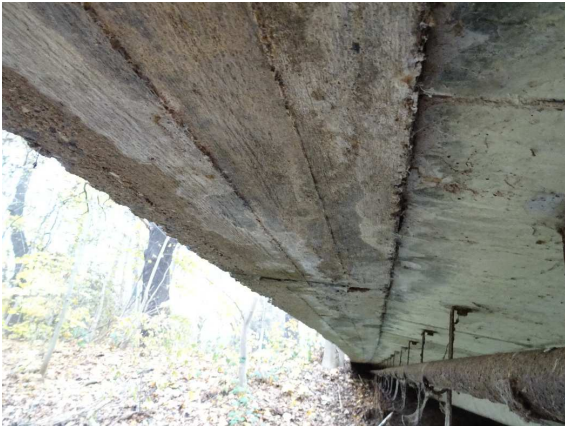
ADSC05331

[10] S=0, V=0, D=1 BSP-ID 230-22

Untersicht des Gesimses, Beton, Vereinzelt, Feuchte Stelle, Beidseitig

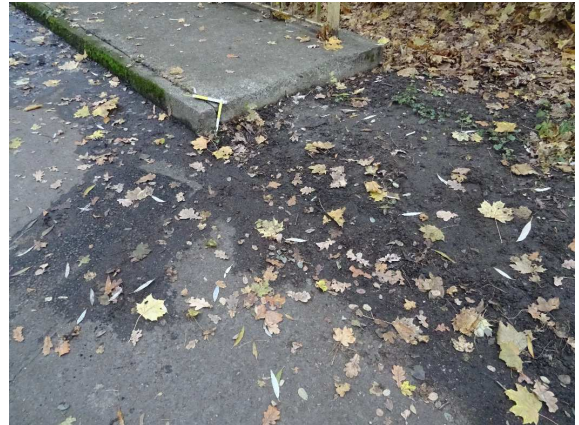
ADSC05353

[26] S=0, V=2, D=1 BSP-ID 233-09

Schrammbord / Aufkantung, Stein, Mehrfach, Mehr als 5 cm abgesackt / gesetzt, Anzahl: 4 Stelle(n), Vorne und hinten am Bauwerk, Beidseitig, Anrampung an den Bauwerksenden fehlen bzw. sie abgesackt, Maßnahme {1}

Art der Leistung	<b>Vollständige Erneuerung / Instands. des Fahrbahnbelages (m<sup>2</sup> Instands-fl -A-)</b>	
Menge	<b>100</b>	Geschätzte Kosten
Dauer der Maßnahme		Ausführungsjahr
Dringlichkeit	<b>Mittelfristig</b>	
Maßnahmenfixierung	<b>Keine Maßnahme festgelegt</b>	
Projektbezeichnung		
Bemerkung	<b>inkl. Bordstein und Anrampung Gehweg</b>

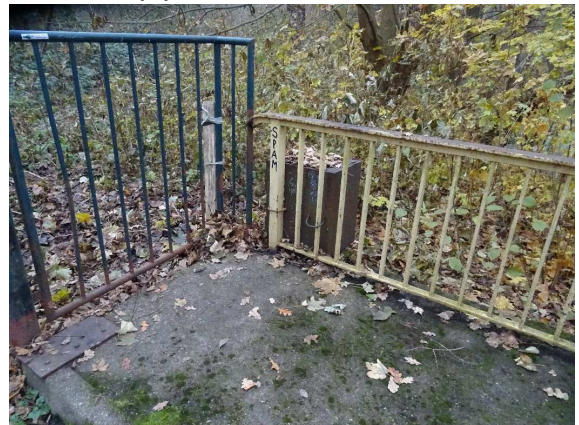
ADSC05343

[15] S=0, V=0, D=1 BSP-ID 231-20

Füllstabgeländer ohne Seil, Stahl / Metall, Ein Stück, Unzulässiges Lagergut, Vorne am Bauwerk, Links, Maßnahme {3}

Art der Leistung **Korrosionsschutzinstandsetzung Geländer / Brüstung (m<sup>2</sup> Instandsetzungsfl -G-)**

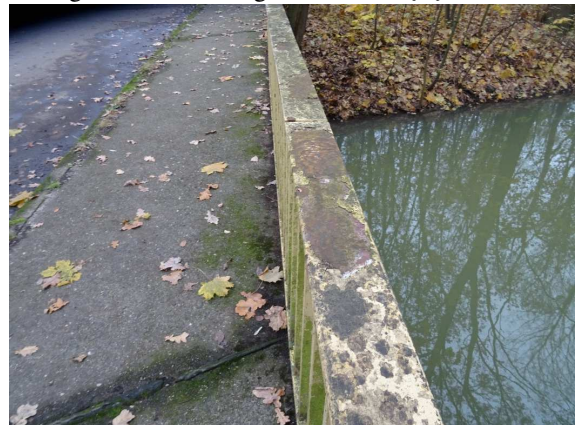
ADSC05342

[13] S=0, V=0, D=2 BSP-ID 234-03

Füllstabgeländer ohne Seil, Stahl / Metall, Stellenweise, Abgeplatzte Beschichtung, Untergrund rostig, Längs durchgehend, Beidseitig, Maßnahme {3}

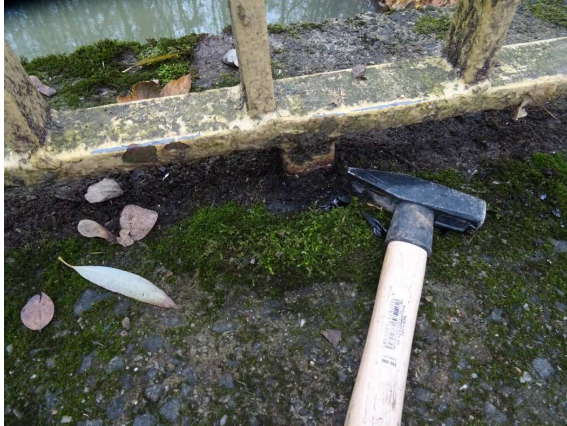
ADSC05344

[16] S=0, V=0, D=2 BSP-ID 234-05  
Pfostenfuß des Geländers, Stahl / Metall, Mehrfach, Verrostet mit Blattrostbildung, Beidseitig, Maßnahme {3}

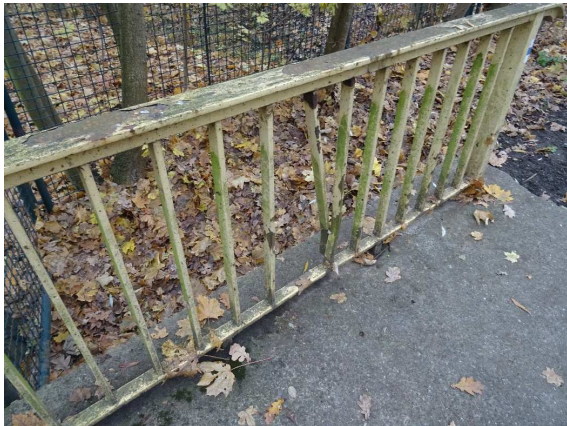
ADSC05345

[17] S=0, V=2, D=0 BSP-ID 231-04  
Füllstab des Geländers, Stahl / Metall, Eine Stelle, Anprallschaden, Anzahl: 3 Stück, Hinten am Bauwerk, Links, Maßnahme {3}

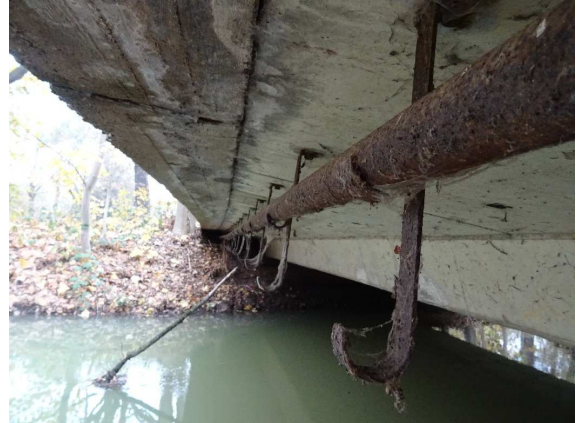
ADSC05332

[18] S=1, V=0, D=2 BSP-ID 261-01  
Schutzrohr, Stahl / Metall, Gesamtes Bauteil, Verrostet, Längs durchgehend, Rechts, betrifft auch Befestigung

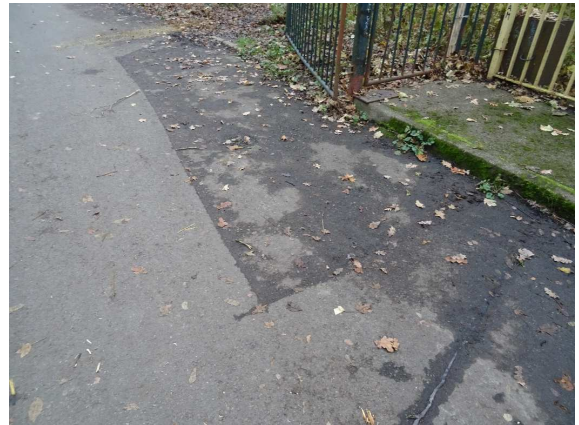
ADSC05346

[20] S=0, V=1, D=1 BSP-ID 241-13  
Fahrbahnbelag, Walzasphalt, Eine Stelle, Schadhaf, Vor dem Bauwerk, Links, Maßnahme {1}

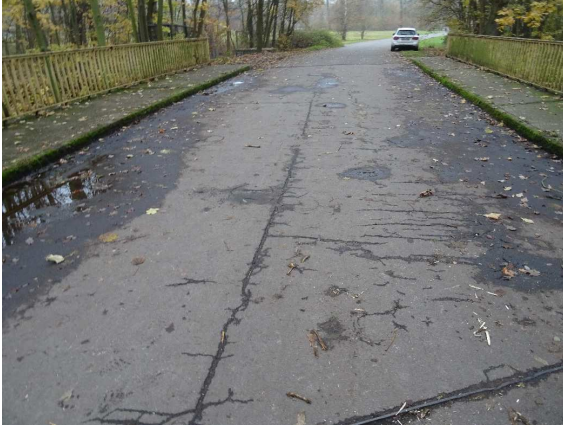
ADSC05347

[22] S=0, V=1, D=0 BSP-ID 241-14  
Fahrbahnbelag, Walzasphalt, Bereichsweise,  
Schmutzablagerung, Längs durchgehend, Beidseitig,  
Maßnahme { 1 }

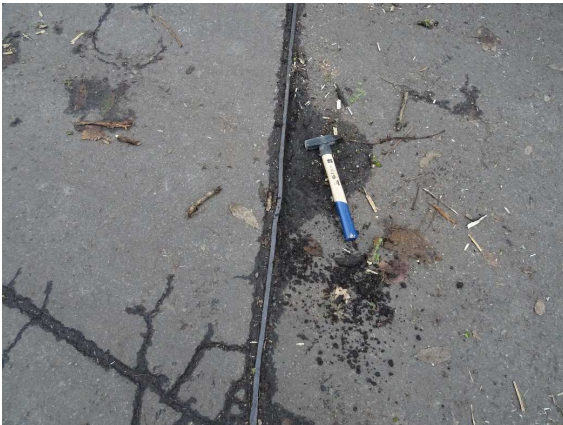
ADSC05351

[24] S=0, V=2, D=1 BSP-ID 241-02  
Fahrbahnbelag, Walzasphalt, Vereinzelt, 2 - 5 cm  
abgesackt / gesetzt, Anzahl: 2 Stelle(n), Vorne und  
hinten am Bauwerk, Maßnahme { 1 }

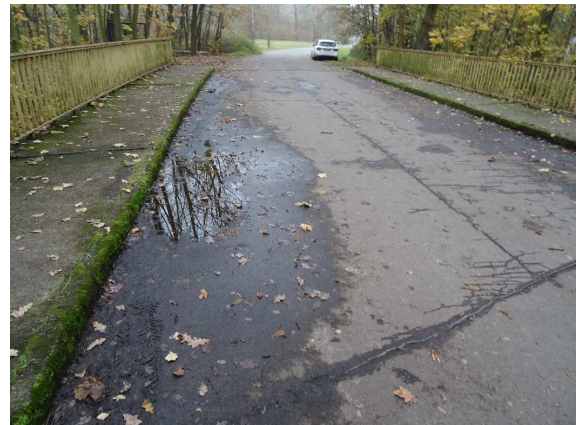
ADSC05348

[21] S=0, V=2, D=2 BSP-ID 241-13  
Fahrbahnbelag, Walzasphalt, Flächendeckend,  
Absackung mit Riss, Längs durchgehend, Quer  
durchgehend, mit stehendem Wasser, vereinzelt  
Belagsausbrüche, Maßnahme { 1 }

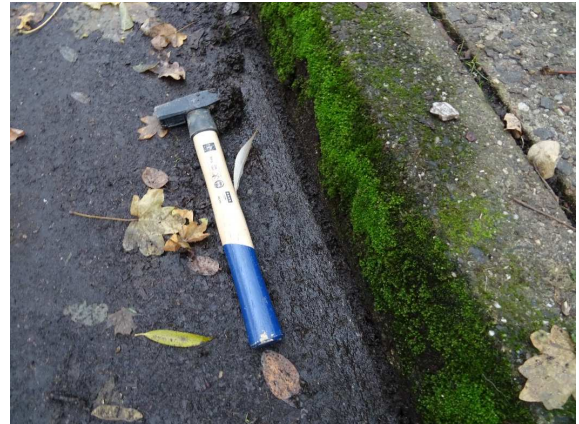
ADSC05354

[27] S=0, V=0, D=2 BSP-ID 241-09  
Fuge der Entwässerungsrinne, Fugen längs, Durchgehend,  
Nicht vergossen, Beidseitig, Maßnahme { 2 }

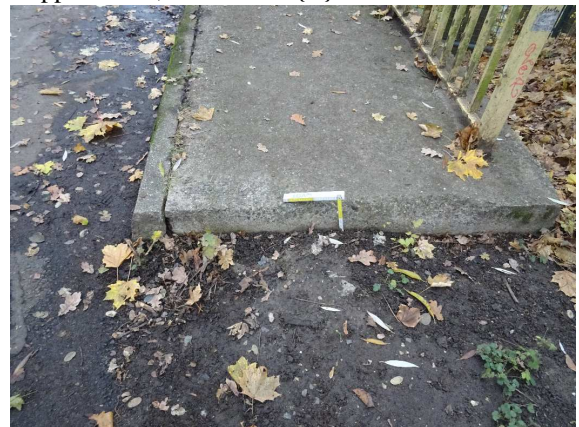
ADSC05352

[25] S=0, V=2, D=0 BSP-ID 244-02  
Gehwegbelag, Beton, Mehrfach, Absatz, Vorne und  
hinten am Bauwerk, Beidseitig, kein Übergang an den  
Kappenden, Maßnahme { 1 }
