Prüfbericht 2022 E

nach DIN 1076

Bauwerksname **BW19-Brücke über die kleine Pleiße, AGRA**
Teilbauwerksname **BW19-Brücke über die kleine Pleiße, AGRA**
Kreis **Leipzig, Landkreis**
Ort **Markkleeberg**
Bauwerksrichtung
Bauwerksart **Brücke als geschlossener Rahmen**
Tragfähigkeit
Baujahr

Zustandsnote: 2,7

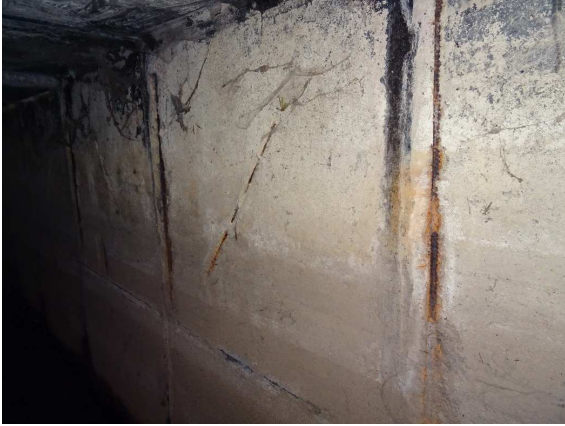
ADSC05313

[5] S=0, V=0, D=3 BSP-ID 003-06

Überbau, Betondeckung, Gesamtes Bauteil, Zu gering, betrifft vor allem den Stiel, Maßnahme {2}

Art der Leistung	Überbauinstandsetzung Beton / Stahlbeton / Spannbeton (m² Instandsetzungsfl -D-)
Menge	10 Geschätzte Kosten
Dauer der Maßnahme	Ausführungsjahr
Dringlichkeit	Mittelfristig
Maßnahmenfixierung	Keine Maßnahme festgelegt
Projektbezeichnung	
Bemerkung

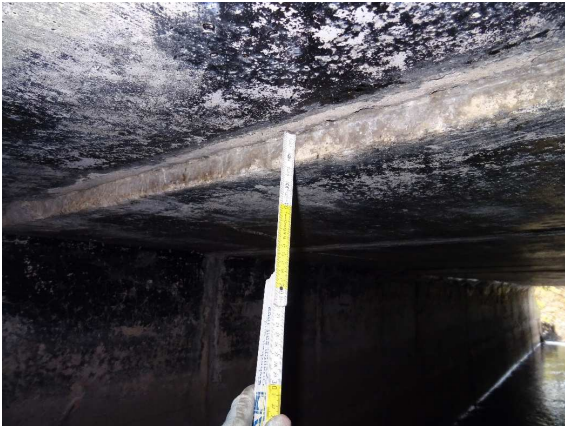
ADSC05314

[1] S=0, V=0, D=1 BSP-ID 001-05

Rahmenriegel, Betonfertigteile, Mehrfach, Absatz, Längs durchgehend

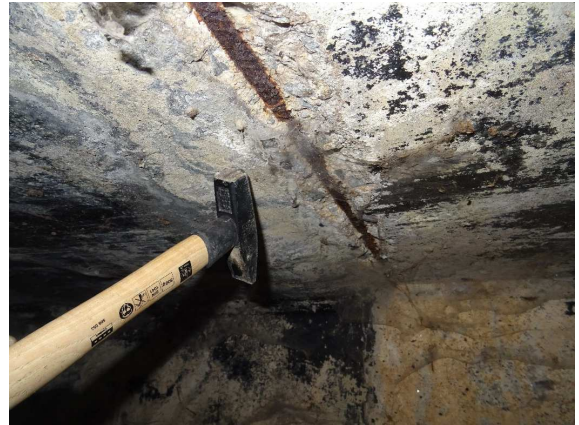
ADSC05315

[2] S=0, V=0, D=2 BSP-ID 002-02

Rahmenriegel, Beton, Mehrfach, Abplatzung mit freiliegender Bewehrung, Gesamtes Bauteil, Maßnahme {2}

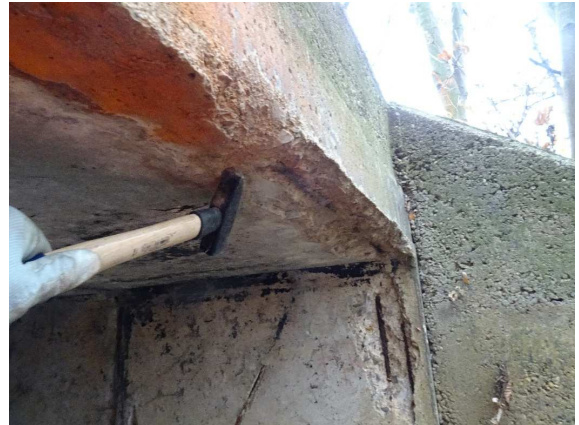
ADSC05317

[3] S=0, V=0, D=2 BSP-ID 002-02

Rahmenriegel, Betonkante, Eine Stelle, Abplatzung mit freiliegender Bewehrung, Unterstromig, Entwässerung über Kappe, keine Tropfkante am Riegel, Maßnahme {2}

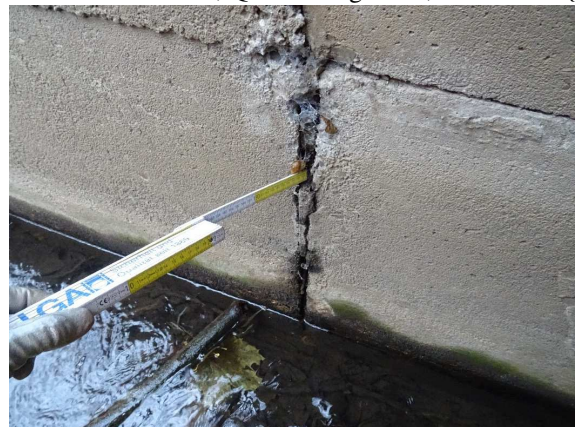
ADSC05316

[6] S=0, V=0, D=2 BSP-ID 259-06

Rahmenstiel, Montagefuge, Mehrfach, Offen, Vorne und hinten am Bauwerk, Quer durchgehend, Maßnahme {2}

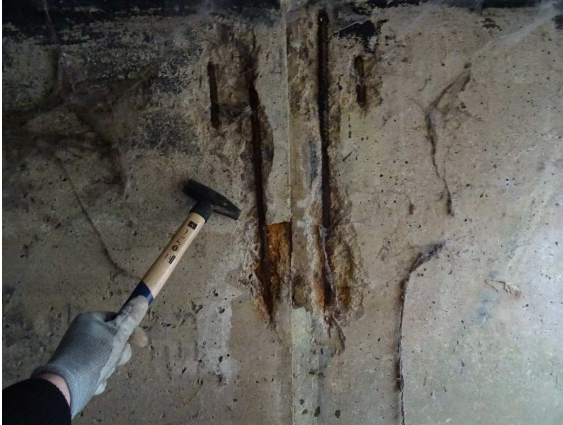
ADSC05312

[7] S=1, V=0, D=2 BSP-ID 002-04
Rahmenstiel, Beton, Durchgehend, Abplatzung mit
freiliegender Bewehrung, Vorne und hinten am Bauwerk,
Maßnahme {2}

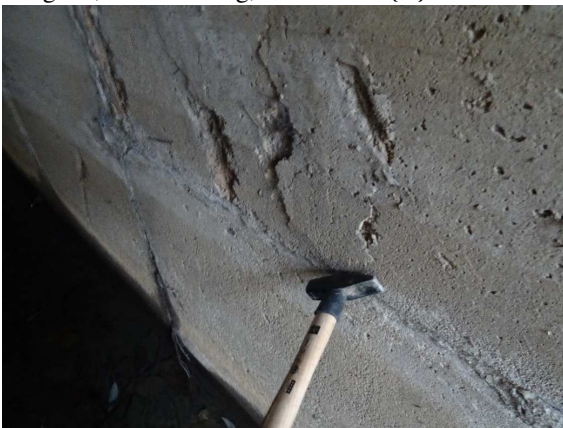
ADSC05318

[4] S=0, V=0, D=1 BSP-ID 002-01
Rahmenstiel, Beton, Vereinzelt, Gerissen und hohl
klingend, Unterstromig, Maßnahme {2}

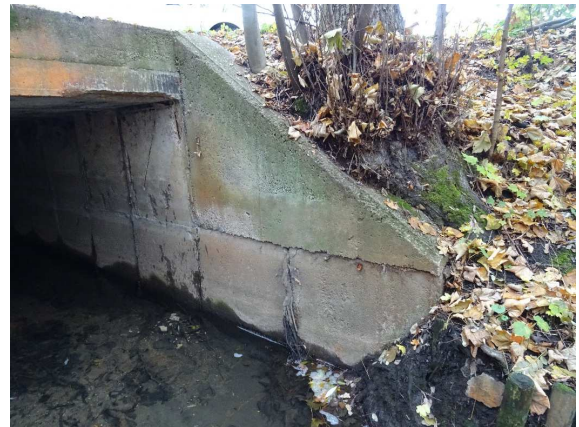
ADSC05320

[8] S=1, V=0, D=2 BSP-ID 020-09
Flügel, Beton, Mehrfach, Gefahr durch Bewuchs, Alle
Flügel, Maßnahme {3}

Art der Leistung	Unterbau Betoninstandsetzung / Betonersatz (m² Instandsetzungsfläche -D-)	
Menge	12	Geschätzte Kosten
Dauer der Maßnahme		Ausführungsjahr
Dringlichkeit	Mittelfristig	
Maßnahmenfixierung	Keine Maßnahme festgelegt	
Projektbezeichnung		
Bemerkung	mit Bewuchsentfernung im Flügelbereich	
Zugeordnete Schäden:		
[8], [9], [10]

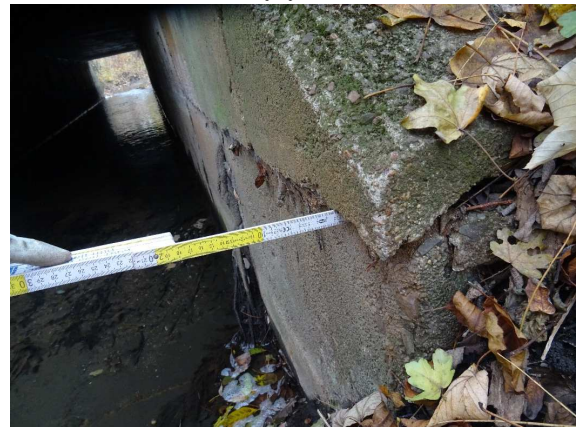
ADSC05321

[9] S=1, V=0, D=2 BSP-ID 020-09
Flügel, Beton, Stellenweise, Verdrückt, Vorne und hinten
am Bauwerk, Unterstromig, Ursache ist Bewuchs
Schaden 8, Maßnahme {3}

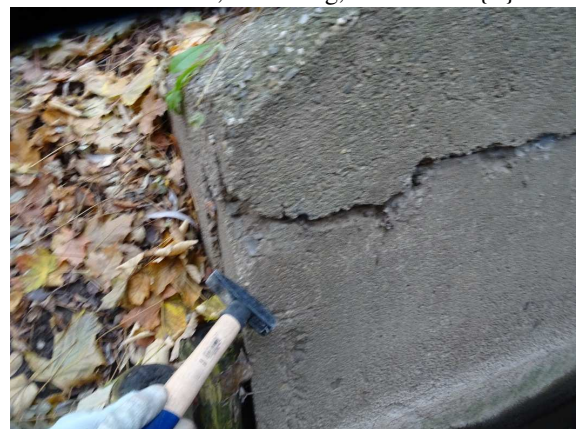
ADSC05322

[10] S=0, V=0, D=2 BSP-ID 021-08
Flügel, Beton, Mehrfach, Herausgebrochen, Vorne und
hinten am Bauwerk, Beidseitig, Maßnahme {3}

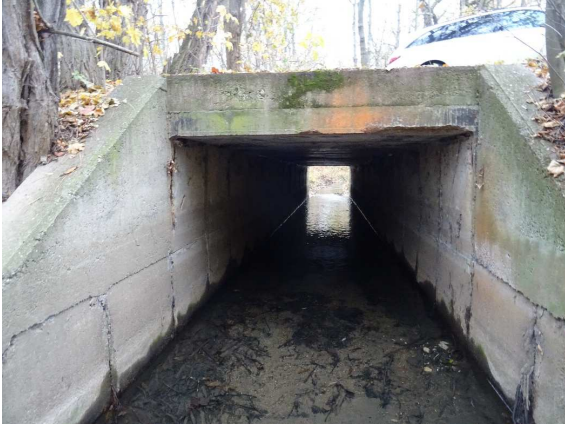
ADSC05323

[11] S=0, V=0, D=1 BSP-ID 230-01
Kappe, Beton, Bereichsweise, Verwittert, Beidseitig,
bemoost, verfärbt, Kiesnester, Entwässerung über Kappe

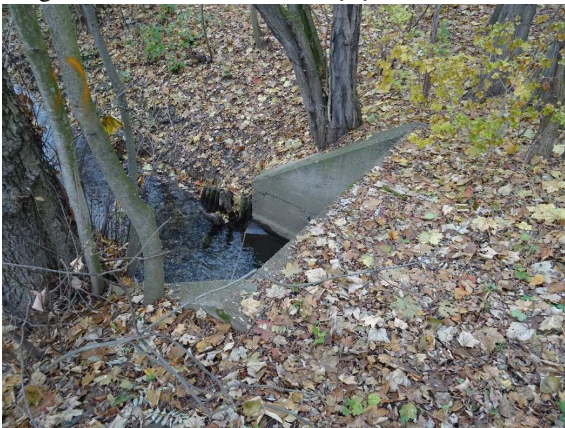
ADSC05326

[12] S=0, V=3, D=0 BSP-ID 231-02
Geländer als Absturzsicherung, Bereichsweise, Fehlt,
Längs durchgehend, Unterstromig, Oberstrom wurde
Bauzaun angebracht, als Fahrzeugrückhalt nicht
ausreichend,
unterstrom befindet sich die Absturzkante nicht direkt am
Weg deshalb V=3, Maßnahme {1}

Art der Leistung	Einbau / Erneuerung komplettes Geländer / Brüstung (lfd m Geländer -G-)
Menge	8 Geschätzte Kosten
Dauer der Maßnahme	Ausführungsjahr
Dringlichkeit	Kurzfristig
Maßnahmenfixierung	Keine Maßnahme festgelegt
Projektbezeichnung	
Bemerkung	Unterstrom

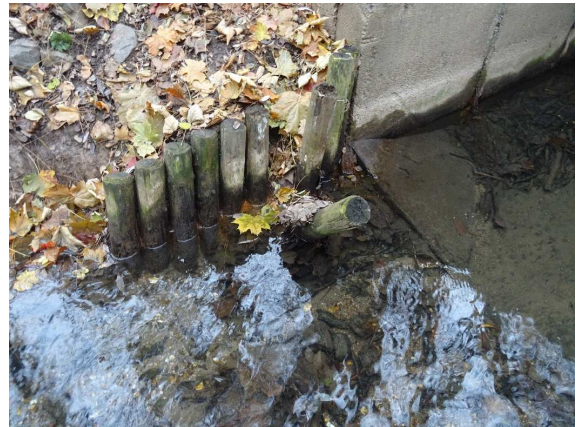
ADSC05324

[14] S=0, V=0, D=1 BSP-ID 251-07
Sohl- und Böschungsbefestigung, Rundholz, Eine Stelle,
Schadhaft, Unterstrom rechts
