Artenschutzfachliche Begutachtung von Gebäuden

| Objekt: | Gebäudekomplex, An der Kuhle, in 04416 Markkleeberg |
| Vorhaben: | Abbruch |
| Tage der Begehung: | 08.10./22.10.2012 |

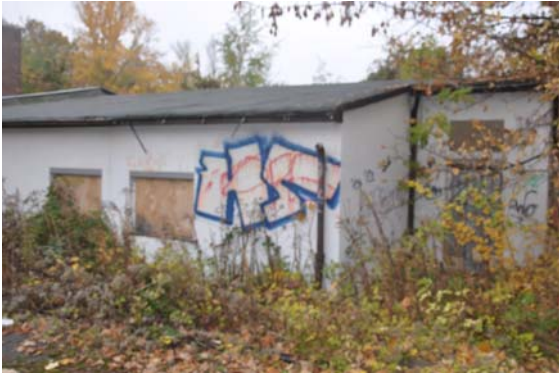
| Gebäudenummer | Befund |
|---|--|
| 1 (verschlossen) | Verschlossenes Gebäude mit kleinen Fassadenlöchern und damit Zugang in den Innenraum → nach worst-case Einschätzung potentielle Quartiereigenschaften für Fledermäusen (Zugang in zugfreie innere Gebäudestrukturen) → potentielle Zwischenquartiere (Spaltenquartiere) als sporadisch oder regelmäßig genutzte Einzelhangplätze |

(1): leerstehendes Betriebsgebäude

Die Abbrucharbeiten sollten bis spätestens Ende März 2013 abgeschlossen sein, so dass keine Sommer- oder Zwischenquartiere von Fledermäusen betroffen sind. Einige potentielle Winterquartierstrukturen sind aufgrund unzugänglicher Untersuchungsbedingungen nicht von einer Besiedlung durch Fledermäuse während der Bauarbeiten auszuschließen (Gebäude 1, 5 und 6). Der Abbruch der fledermausrelevanten Bereiche sollte daher artenschutzfachlich begleitet werden. Unmittelbar vor tatsächlichem Abbruch hat eine Untersuchung zur Freigabe der Abbrucharbeiten zu erfolgen. Bei positivem Besiedlungsbefund hat eine Abstimmung mit der Naturschutzbehörde über die weitere Vorgehensweise zu erfolgen.

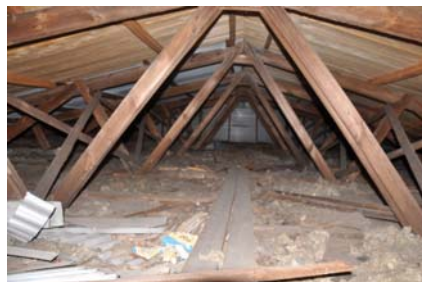
(9): Dachboden mit Holzbalken, Marderkot

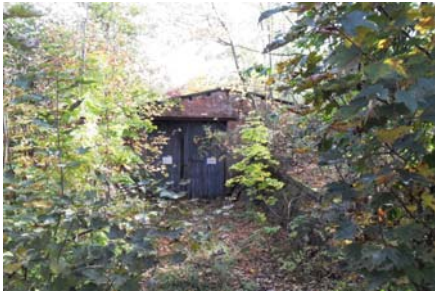
| Gebäudenummer | Befund |
|---|---|
| 10 (verschlossenes, marodes Gebäude) | 1 Nistplatz, wahrscheinlich älter (nur durch schmalen Spalt im Tor einsehbar) → nach worst-case Einschätzung auch diesjährige und wiederholte Nutzung nicht auszuschließen, so dass davon auszugehen ist, dass innerhalb der Gebäudeeinheit regelmäßige Nistplatznutzung stattfindet, die einem Brutrevier zugeordnet werden kann. |

(10): verpachtetes Lagergebäude marode Substanz, verschlossen

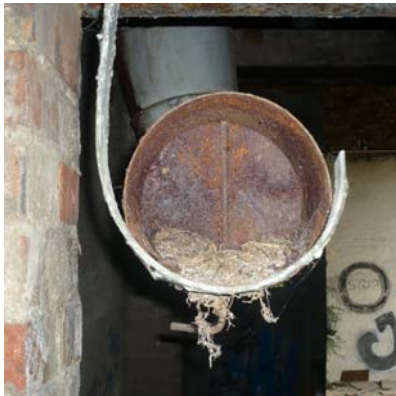
| Gebäudenummer | Befund |
|---|---|
| 3 | 1 altes Nest in einem offenen Leitungsrohr 1 älterer Nistplatz in einem Metallkasten, Eignung zur Wiederbesiedlung |

(3): altes Nest in offenem Rohrstück

Nach bisherigem Kenntnisstand sind durch den Abbruch wahrscheinlich zwei bestehende Brutreviere betroffen. Es wird empfohlen, diese in einem Bilanzierungsverhältnis von 1 : 1 auszugleichen. Alte bzw. zerstörte Nester sind nicht zu ersetzen. Es sind daher zwei Nischenbrüterkästen spätestens bis zur nächsten Brutzeit, d.h. bis Anfang April 2013 innerhalb des Grundstücks zu realisieren. Sofern die Kästen langfristig in die zukünftige Flächennutzung integrierbar sind, sollte dies geschehen.

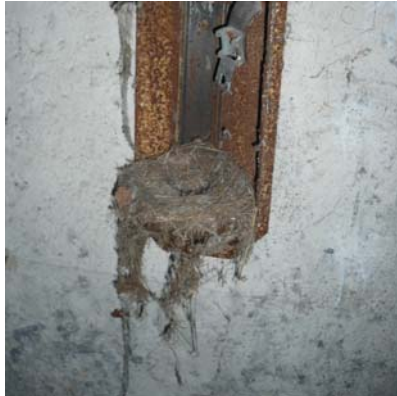
(3): älteres Nest in offenem Metallkasten

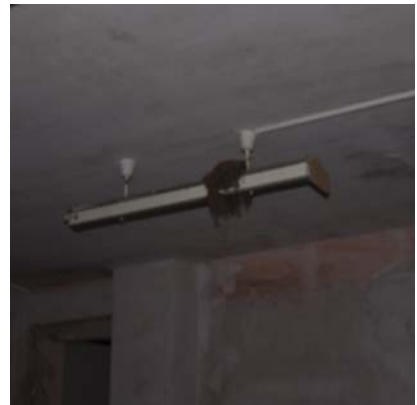
| Gebäudenummer | Befund |
|---|---|
| 5 (Villa) | 1. OG, Deckenleuchte: 1 älteres Nest mit Eignung zur Wiederbesiedlung 1. OG: altes Nistmaterial bzw. zerstörtes Nest → wahrscheinlich 1 Brutrevier mit regelmäßiger Nutzung durch Anlage neuer Nester |

(5): 1. OG: älteres Nest auf Deckenleuchte

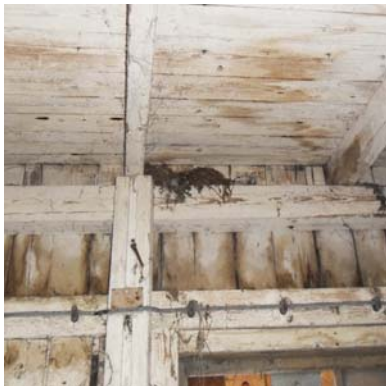
| Gebäudenummer | Befund |
|---|---|
| 7 | 2 ältere Nester auf Holzbalken |

(7): altes Nest auf Holzbalken

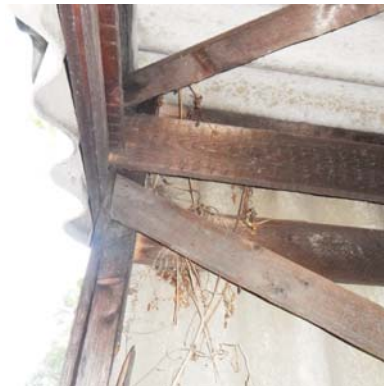
(7): altes Nest auf Holzbalken

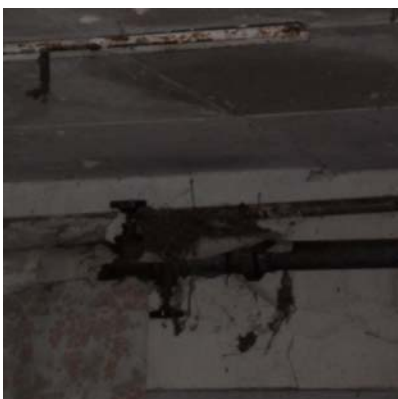
| Gebäudenummer | Befund |
|---|---|
| 12 | 2 ältere Nester |

(12): Reste Nistmaterial auf alten Rohren

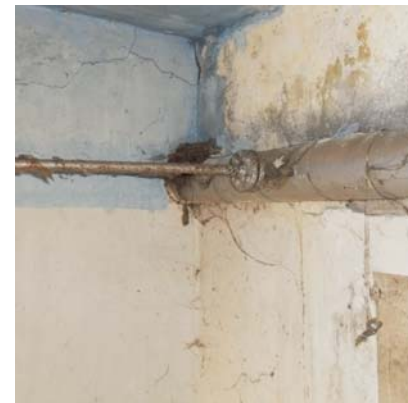
(12): altes Nest auf alter Rohrleitung

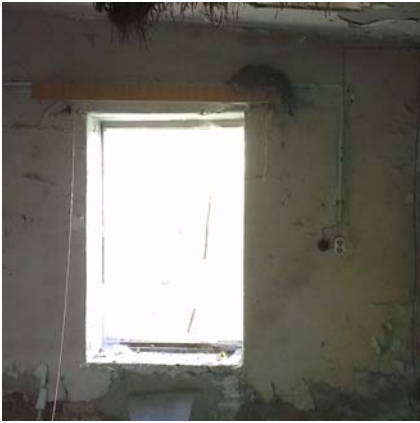
| Gebäudenummer | Befund |
|---|---|
| 11 | 1 altes Nest ohne diesjährige Nutzung |

(11): Hausrotschwanz: altes Nest auf innerem Rollokasten

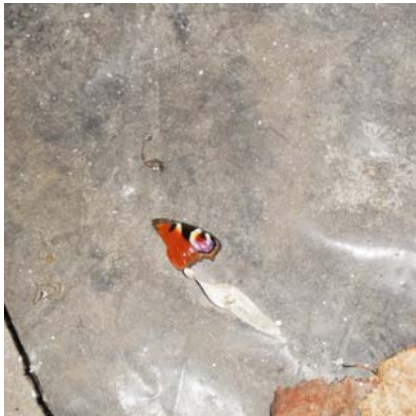
| Gebäudenummer | Befund |
|---|--|
| 12 | Reste von Schmetterlingsflügeln an 2 Standorten Kotpillen am Fußboden → Indiz für Fraßplatznutzung der Gattung Plecotus (Langohr) → sporadisch genutzte Einzelhangplätze |

(12): Tagfalterflügelreste --> Fraßplatz Plecotus

Ersatzmaßnahmen: Die durch die Sanierung verursachten Verluste der vorhandenen Fledermausquartiere sind adäquat und spätestens bis Ende der Überwinterungszeit, d.h. bis spätestens März 2013 bzw. unmittelbar nach Beendigung des Eingriffs, zu realisieren.
Nach Abschätzung der nachgewiesenen Quartierstrukturen kann der Ersatzbedarf mit 2 Fledermaus-Flachkästen gedeckt werden. Diese sind ebenfalls innerhalb des Grundstückes zu realisieren. Sofern die Kästen langfristig in die zukünftige Flächennutzung integrierbar sind, sollte dies geschehen.

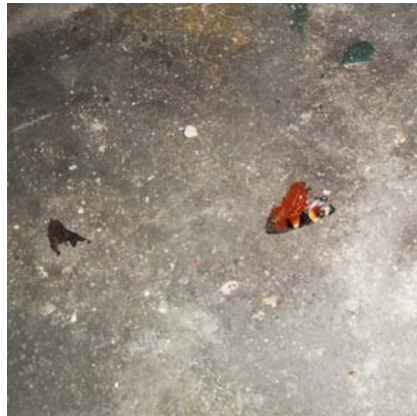
(12): Tagfalterflügelreste und Fledermauskot --> Einzelhang-/Fraßplatz Plecotus

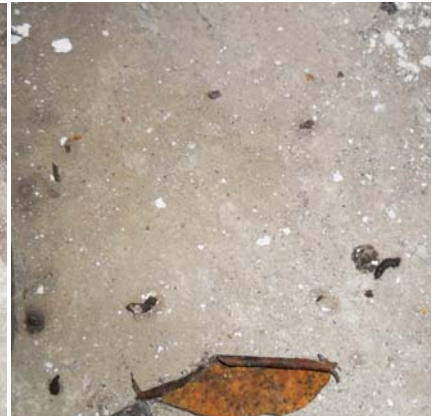
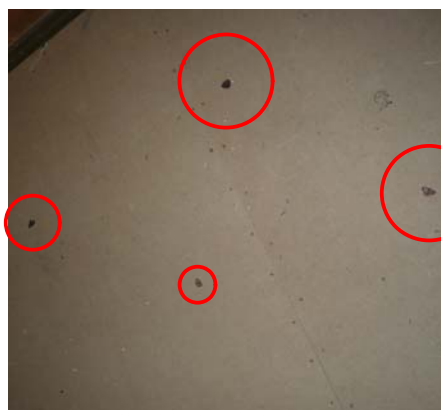
| Gebäudenummer | Befund |
|---|--|
| 6 („Gartenhäuschen“) | Reste von Schmetterlingsflügeln am Boden → Indiz für Fraßplatznutzung der Gattung Plecotus (Langohr) Alle Wände mit Holzvertäfelung, die teilweise beschädigt ist → potentielle Spaltenquartier-Eigenschaften zur Zwischenquartiernutzung |

(6): Falterflügel am Boden --> Fraßplatz Gattung Plecotus

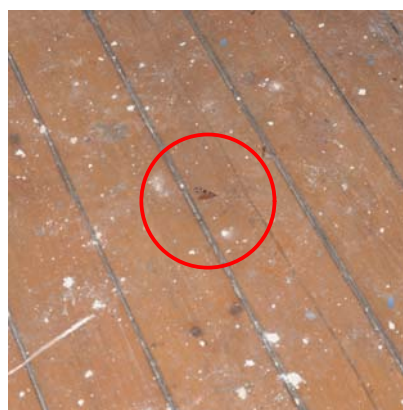
| Gebäudenummer | Befund |
|---|--|
| 5 (Villa) | Dachgeschoss: Reste von Schmetterlingsflügeln (Tagpfauenauge) an 2 Standorten → Indiz für Fraßplatznutzung der Gattung Plecotus (Langohr) → ohne Kotfund Dachboden (Gesimsbereich) nicht betretbar, da Einsturzgefahr bestand, sehr marode Bausubstanz |

(5): DG: Falterflügel am Boden --> Fraßplatz Gattung Plecotus
