Artenschutzfachliche Begutachtung von Gebäuden

Bauherr:	Anhöck & Keller – Massivbau GmbH, Kalkreiße 16, 99085 Erfurt
Gutachter:	Friedhelm Hensen, Dipl.-Biol. Anja Rohland hensen ▪ Büro für Naturschutz Cospodener Straße 2 in 04416 Markkleeberg-Zöbiger, Tel. 03 41 / 3 58 89 85, Fax. 03 41 / 3 58 89 86 Internet: www.hensen-naturschutz.de , E-mail: info@hensen-naturschutz.de
Objekt:	Gebäudekomplex, An der Kuhle, in 04416 Markkleeberg
Vorhaben:	Abbruch
Tage der Begehung:	08.10./22.10.2012

Projekt:
 Artenschutzfachliches Gutachten
 zum Abbruchobjekt
 An der Kuhle
 04416 Markkleeberg

Gebäudeansichten und Belegfotos

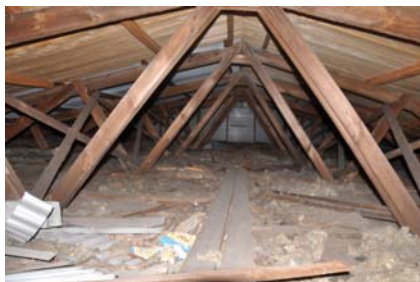
(9): Dachboden mit Holzbalken, Marderkot

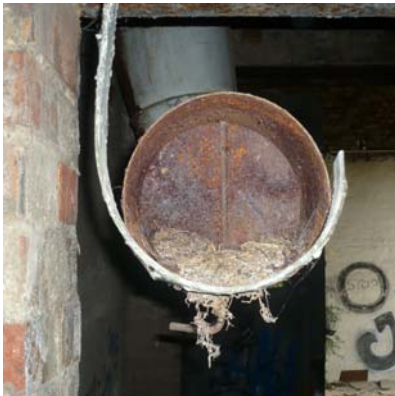
Gebäudenummer	Befund
3	1 altes Nest in einem offenen Leitungsrohr 1 älterer Nistplatz in einem Metallkasten, Eignung zur Wiederbesiedlung
5 (Villa)	1. OG, Deckenleuchte: 1 älteres Nest mit Eignung zur Wiederbesiedlung 1. OG: altes Nistmaterial bzw. zerstörtes Nest → wahrscheinlich 1 Brutrevier mit regelmäßiger Nutzung durch Anlage neuer Nester
7	2 ältere Nester auf Holzbalken
10 (verschlossenes, marodes Gebäude)	1 Nistplatz, wahrscheinlich älter (nur durch schmalen Spalt im Tor einsehbar) → nach worst-case Einschätzung auch diesjährige und wiederholte Nutzung nicht auszuschließen, so dass davon auszugehen ist, dass innerhalb der Gebäudeeinheit regelmäßige Nistplatznutzung stattfindet, die einem Brutrevier zugeordnet werden kann.
11	1 altes Nest ohne diesjährige Nutzung
12	2 ältere Nester

(3): altes Nest in offenem Rohrstück

Nach bisherigem Kenntnisstand sind durch den Abbruch wahrscheinlich zwei bestehende Brutreviere betroffen. Es wird empfohlen, diese in einem Bilanzierungsverhältnis von 1 : 1 auszugleichen. Alte bzw. zerstörte Nester sind nicht zu ersetzen. Es sind daher zwei Nischenbrüterkästen spätestens bis zur nächsten Brutzeit, d.h. bis Anfang April 2013 innerhalb des Grundstücks zu realisieren. Sofern die Kästen langfristig in die zukünftige Flächennutzung integrierbar sind, sollte dies geschehen.

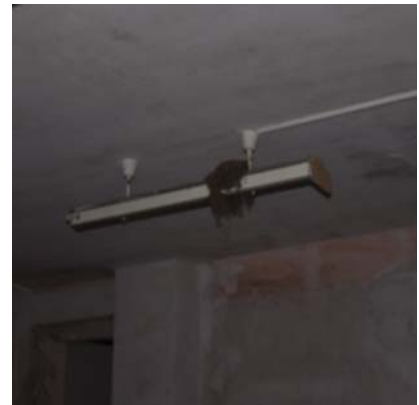
(5): 1. OG: älteres Nest auf Deckenleuchte

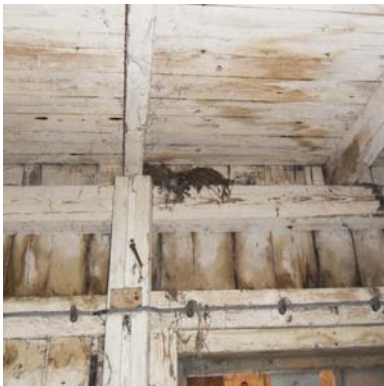
(7): altes Nest auf Holzbalken

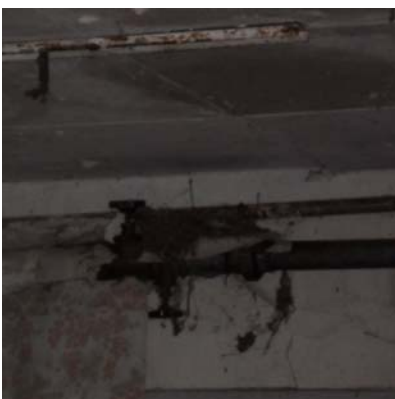
(12): Reste Nistmaterial auf alten Rohren

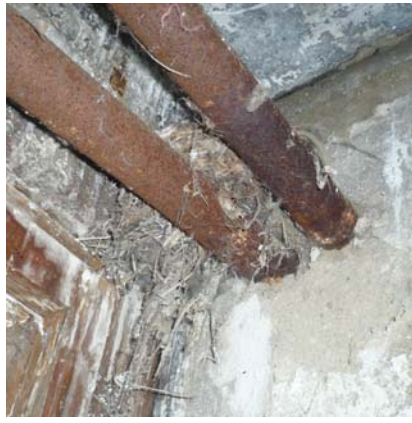
Gebäudenummer	Befund
3	1 altes Amselnest auf einer Rohrleitung unter der Decke des Barackengebäudes
12	1 altes Amselnest an der Außenfassade auf Kabelleitung

(3): Amsel: altes Nest auf Rohrleitung

Ersatzmaßnahmen: keine, da Amsel gewöhnlich keine Gebäudebrüter, sondern Freibrüter sind und im näheren Umfeld Gehölzstrukturen als Bruthabitate zur Verfügung stehen

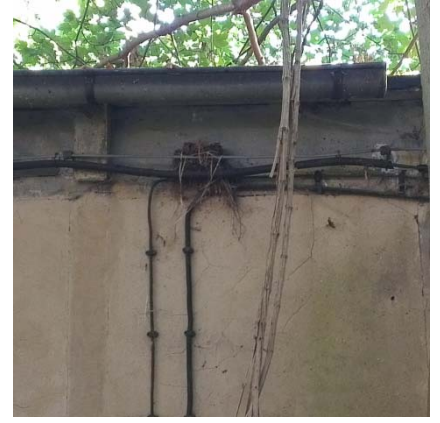
(12): Amsel: altes Nest an Außenfassade

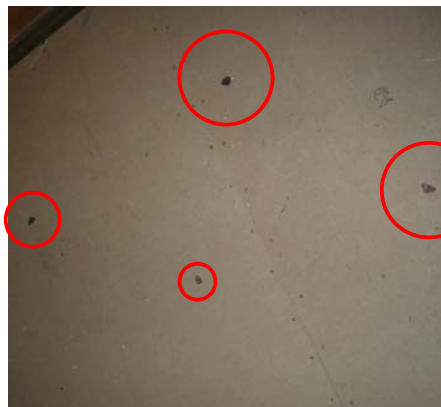
(6): Falterflügel am Boden --> Fraßplatz Gattung Plecotus

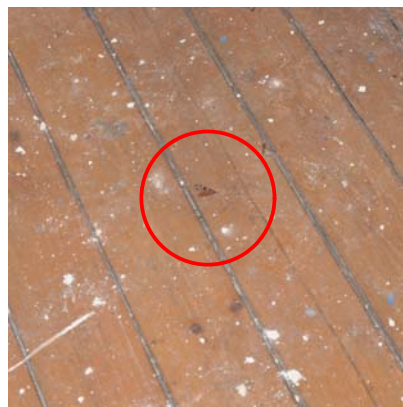
(5): DG: Falterflügel am Boden --> Fraßplatz Gattung Plecotus
